הנדון: ביל"ס הרצוג - בית חשמונאי

תקרות פל קל

דוח מס' 50920  
עמוד 1 מתוך 25

**דוח בדיקות לא הורסות  
בית ספר הרצוג - בית חשמונאי.**

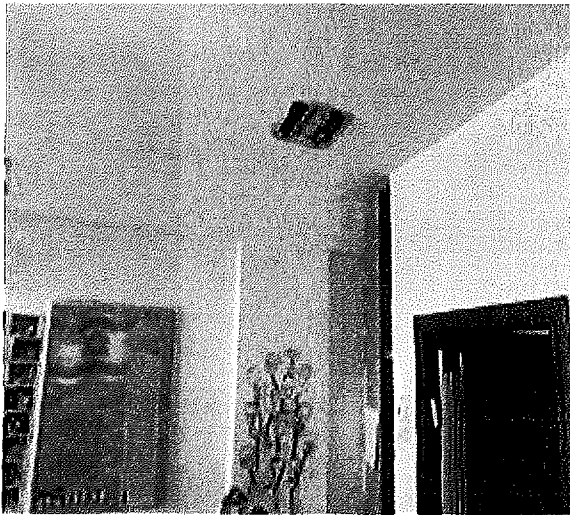
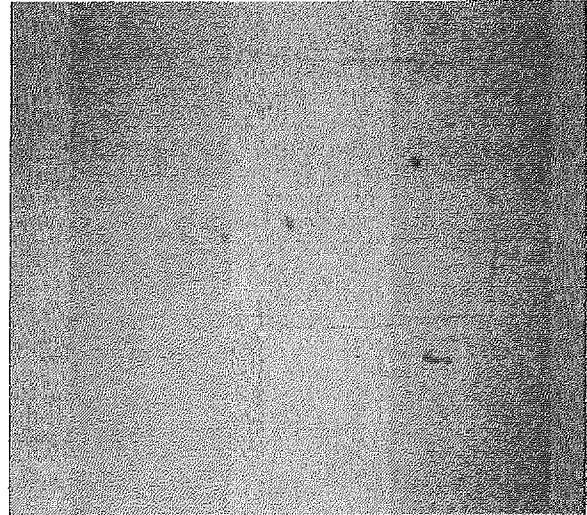
כיתה ח'3:

נתגלו 2 רשתות מתחת לצלע ובקרום תחתון:  
רשת עליונה: ברזל ראשי מצולע בקוטר 6 מ"מ ובתדירות של כל 10 ס"מ.  
ברזל משני מצולע בקוטר 4 מ"מ ובתדירות של כל 30 ס"מ.  
רשת תחתונה: ברזל ראשי מצולע בקוטר 6 מ"מ ובתדירות של כל 10 ס"מ.  
ברזל משני מברזל מצולע בקוטר 4 מ"מ ובתדירות של כל 30 ס"מ.  
כמו-כן נתגלו מוטות זיון בתוך הצלע:  
מוט זיון מברזל מצולע במקביל לצלע בקוטר 6 מ"מ ומוט זיון נוסף מברזל מצולע בקוטר 4 מ"מ.  
רוחב צלע – 12 ס"מ.  
גובה קרום תחתון – 4 ס"מ.  
גובה צלע – 23 ס"מ.  
חתך תקרה כ 33 ס"מ.  
שכבת כיסוי: 1 ס"מ.  
להלן חתך מייצג:

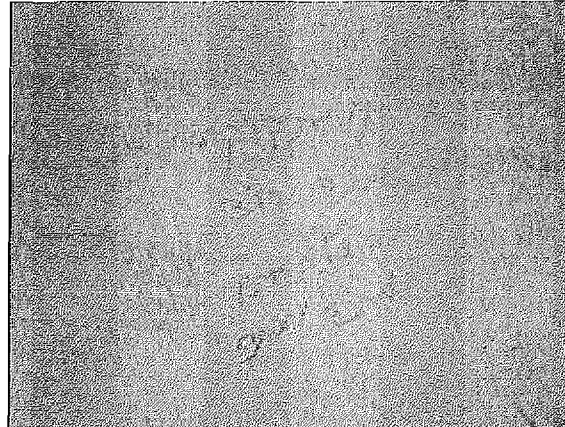
זיון תחתון במרכז מפתח:

נתגלו 2 רשתות ברזל מתחת לתעלה ובקרום תחתון:  
רשת עליונה: ברזל ראשי מצולע בקוטר 6 מ"מ ובתדירות של כל 10 ס"מ.  
ברזל משני מצולע בקוטר 4 מ"מ ובתדירות של כל 30 ס"מ.  
רשת תחתונה: ברזל ראשי מצולע בקוטר 6 מ"מ ובתדירות של כל 10 ס"מ.  
ברזל משני מצולע בקוטר 4 מ"מ ובתדירות של כל 30 ס"מ.  
רוחב תעלה – 75 ס"מ.  
גובה קרום תחתון – 4 ס"מ.  
גובה תעלה – 22 ס"מ.  
חתך תקרה כ 32-33 ס"מ  
שכבת כיסוי: כ 1 ס"מ

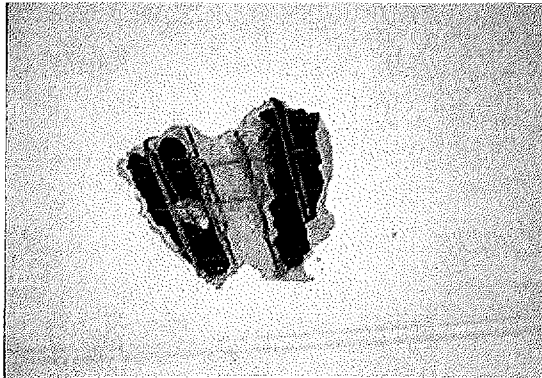
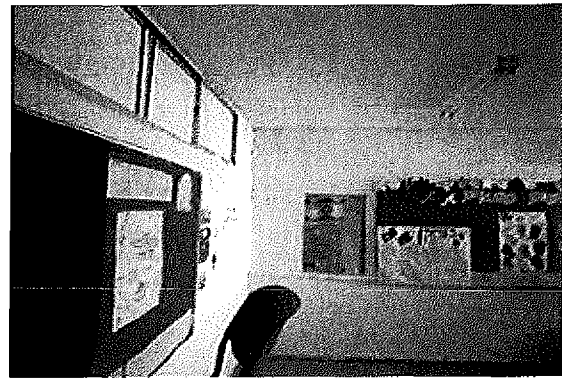
כיתה ח'7:

נתגלו 2 רשתות מתחת לצלע ובקרום תחתון:  
רשת עליונה: ברזל ראשי מצולע בקוטר 6 מ"מ ובתדירות של כל 10 ס"מ.  
ברזל משני מצולע בקוטר 4 מ"מ ובתדירות של כל 30 ס"מ.  
רשת תחתונה: ברזל ראשי מצולע בקוטר 6 מ"מ ובתדירות של כל 10 ס"מ.  
ברזל משני מברזל מצולע בקוטר 4 מ"מ ובתדירות של כל 30 ס"מ.  
רוחב צלע – 13 ס"מ.  
גובה קרום תחתון – 5 ס"מ.  
גובה צלע – 22 ס"מ.  
חתך תקרה כ 33 ס"מ.  
שכבת כיסוי: 1 ס"מ.

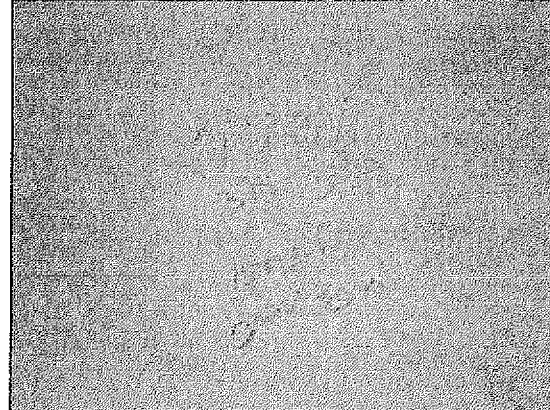
זיון תחתון במרכז מפתח:

נתגלו 2 רשתות ברזל מתחת לתעלה ובקרום תחתון:  
רשת עליונה: ברזל ראשי מצולע בקוטר 6 מ"מ ובתדירות של כל 10 ס"מ.  
ברזל משני מצולע בקוטר 4 מ"מ ובתדירות של כל 30 ס"מ.  
רשת תחתונה: ברזל ראשי מצולע בקוטר 6 מ"מ ובתדירות של כל 10 ס"מ.  
ברזל משני מצולע בקוטר 4 מ"מ ובתדירות של כל 30 ס"מ.  
רוחב תעלה – 12 ס"מ.  
גובה קרום תחתון – 4 ס"מ.  
גובה תעלה – 22 ס"מ.  
חתך תקרה כ 33 ס"מ.  
שכבת כיסוי: כ 1 ס"מ

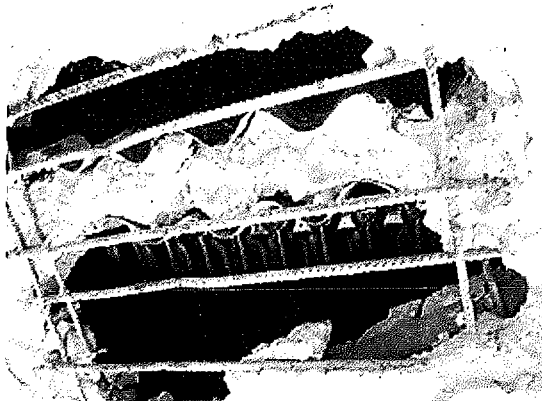
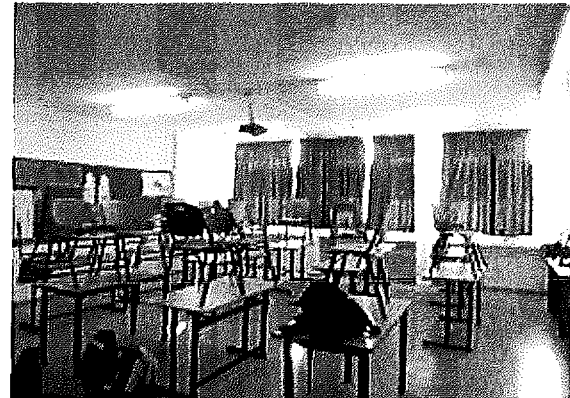
כיתה ז'4:

נתגלו 2 רשתות מתחת מצלע ובקרום תחתון:  
רשת עליונה: ברזל ראשי מצולע בקוטר 6 מ"מ ובתדירות של כל 10 ס"מ.  
ברזל משני מצולע בקוטר 4 מ"מ ובתדירות של כל 30 ס"מ.  
רשת תחתונה: ברזל ראשי מצולע בקוטר 6 מ"מ ובתדירות של כל 10 ס"מ.  
ברזל משני מברזל מצולע בקוטר 4 מ"מ ובתדירות של כל 30 ס"מ.  
כמו-כן לא נתגלו מוטות זיון בתוך הצלע:  
רוחב צלע - 6 ס"מ.  
גובה קרום תחתון - 5 ס"מ.  
גובה צלע - 20 ס"מ.  
חתך תקרה כ 32-33 ס"מ  
שכבת כיסוי: 1.5 ס"מ.

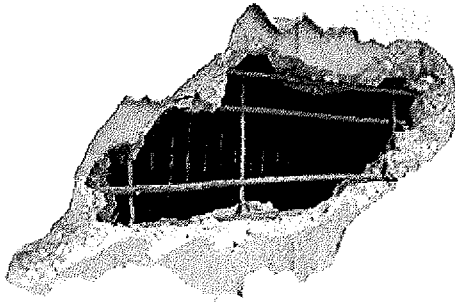
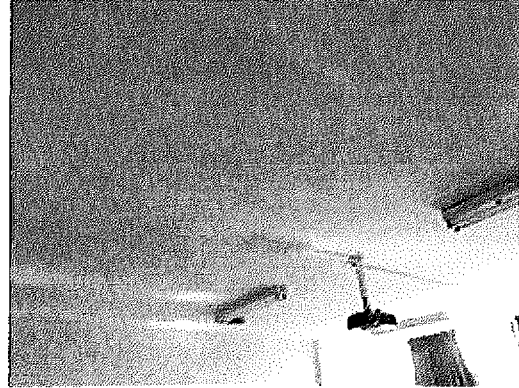
זיון תחתון במרכז מפתח:

נתגלו 2 רשתות ברזל מתחת לתעלה ובקרום תחתון:  
רשת עליונה: ברזל ראשי מצולע בקוטר 6 מ"מ ובתדירות של כל 10 ס"מ.  
ברזל משני מצולע בקוטר 4 מ"מ ובתדירות של כל 30 ס"מ.  
רשת תחתונה: ברזל ראשי מצולע בקוטר 6 מ"מ ובתדירות של כל 10 ס"מ.  
ברזל משני מצולע בקוטר 4 מ"מ ובתדירות של כל 30 ס"מ.  
רוחב תעלה – 78 ס"מ.  
גובה קרום תחתון – 5 ס"מ.  
גובה תעלה – 20 ס"מ.  
חתך תקרה- כ 31-32 ס"מ.  
שכבת כיסוי: כ 1.5 ס"מ.  
להלן חתך מייצג:

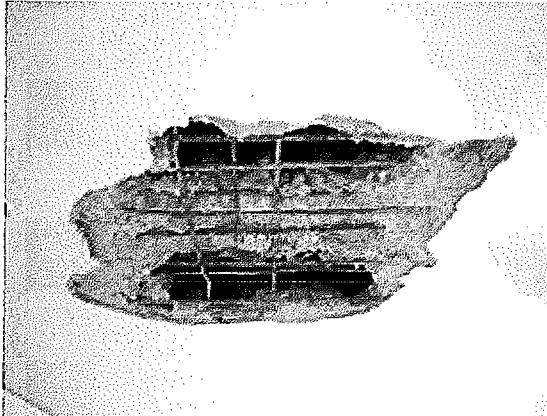
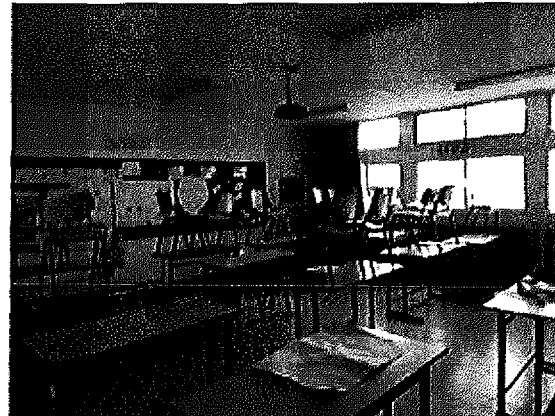
כיתה ז'6:

נתגלו 2 רשתות מתחת לצלע ובקרום תחתון:  
רשת עליונה: ברזל ראשי מצולע בקוטר 6 מ"מ ובתדירות של כל 10 ס"מ.  
ברזל משני מצולע בקוטר 4 מ"מ, ובנוסף נתגלה מוט מברזל מצולע בקוטר 6 מ"מ.  
רשת תחתונה: ברזל ראשי מצולע בקוטר 6 מ"מ ובתדירות של כל 10 ס"מ.  
ברזל משני מברזל מצולע בקוטר 4 מ"מ  
כמו-כן לא נתגלו מוטות זיון בתוך הצלע:

רוחב צלע - 14 ס"מ.  
גובה קרום תחתון - 5 ס"מ.  
גובה צלע - 20 ס"מ.  
חתך תקרה כ 32-33 ס"מ.  
שכבת כיסוי: 1.5 ס"מ.

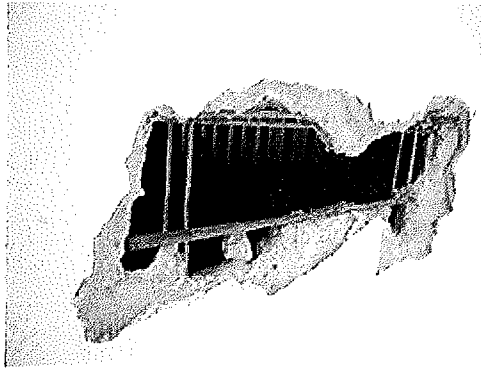
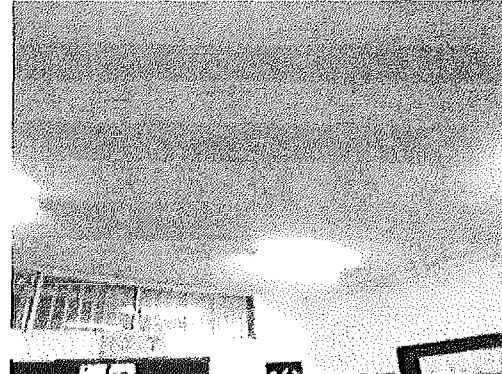
זיון תחתון במרכז מפתח:

נתגלו 2 רשתות ברזל מתחת לתעלה ובקרום תחתון:  
רשת עליונה: ברזל ראשי מצולע בקוטר 6 מ"מ ובתדירות של כל 10 ס"מ.  
ברזל משני מצולע בקוטר 4 מ"מ ובתדירות של כל 30 ס"מ.  
רשת תחתונה: ברזל ראשי מצולע בקוטר 6 מ"מ ובתדירות של כל 10 ס"מ.  
ברזל משני מצולע בקוטר 4 מ"מ ובתדירות של כל 30 ס"מ.  
רוחב תעלה – 70 ס"מ.  
גובה קרום תחתון – 5 ס"מ.  
גובה תעלה – 20 ס"מ.  
חתך תקרה כ 30-31 ס"מ.  
שכבת כיסוי: כ 1 ס"מ.
