הנדון : ב"ס הרצוג - בית חשמונאי

תקרות פל קל

דוח מס' 50920
עמוד 1 מתוך 25

דוח בדיקות לא הורסות
בית ספר הרצוג - בית חשמונאי.

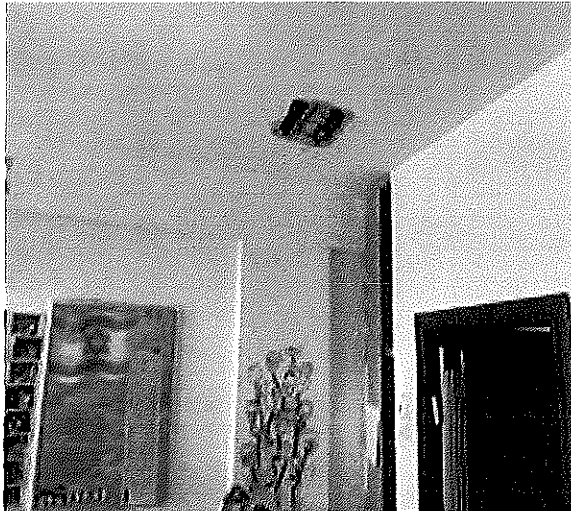
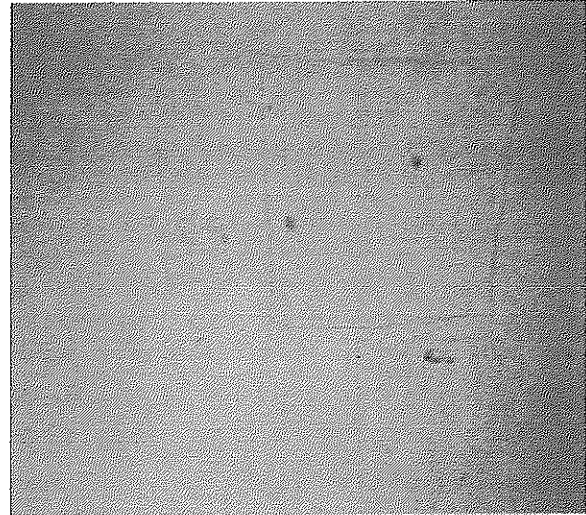
כיתה ח'3:

נתגלו 2 רשתות מתחת לצלע ובקרום תחתון:
רשת עליונה: ברזל ראשי מצולע בקוטר 6 מ"מ ובתדירות של כל 10 ס"מ.
ברזל משני מצולע בקוטר 4 מ"מ ובתדירות של כל 30 ס"מ.
רשת תחתונה: ברזל ראשי מצולע בקוטר 6 מ"מ ובתדירות של כל 10 ס"מ.
ברזל משני מברזל מצולע בקוטר 4 מ"מ ובתדירות של כל 30 ס"מ.
כמו-כן נתגלו מוטות זיון בתוך הצלע:
מוט זיון מברזל מצולע במקביל לצלע בקוטר 6 מ"מ ומוט זיון נוסף מברזל מצולע בקוטר 4 מ"מ.
רוחב צלע – 12 ס"מ.
גובה קרום תחתון – 4 ס"מ.
גובה צלע – 23 ס"מ.
חתך תקרה כ 33 ס"מ.
שכבת כיסוי: 1 ס"מ.
להלן חתך מייצג:

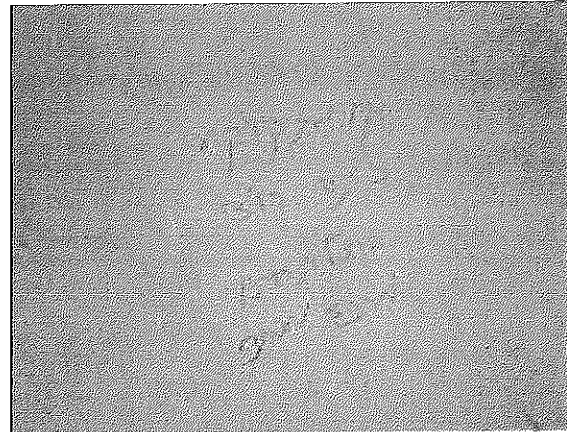
זיון תחתון במרכז מפתח:

נתגלו 2 רשתות ברזל מתחת לתעלה ובקרום תחתון:
רשת עליונה: ברזל ראשי מצולע בקוטר 6 מ"מ ובתדירות של כל 10 ס"מ.
ברזל משני מצולע בקוטר 4 מ"מ ובתדירות של כל 30 ס"מ.
רשת תחתונה: ברזל ראשי מצולע בקוטר 6 מ"מ ובתדירות של כל 10 ס"מ.
ברזל משני מצולע בקוטר 4 מ"מ ובתדירות של כל 30 ס"מ.
רוחב תעלה – 75 ס"מ.
גובה קרום תחתון – 4 ס"מ.
גובה תעלה – 22 ס"מ.
חתך תקרה כ 32-33 ס"מ
שכבת כיסוי: כ 1 ס"מ

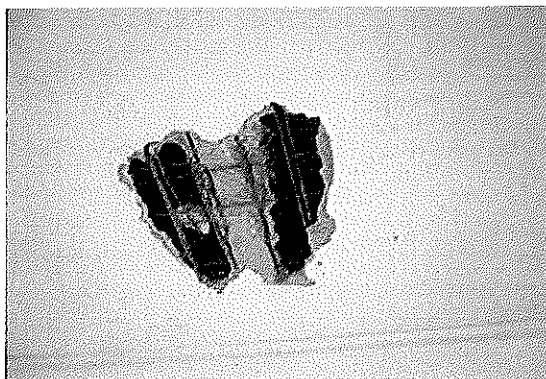
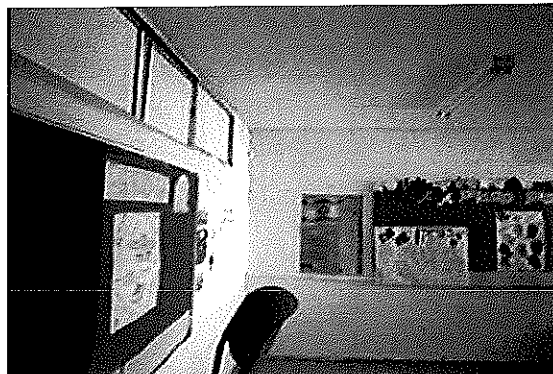
כיתה ח':

נתגלו 2 רשתות מתחת לצלע ובקרום תחתון:
רשת עליונה: ברזל ראשי מצולע בקוטר 6 מ"מ ובתדירות של כל 10 ס"מ.
ברזל משני מצולע בקוטר 4 מ"מ ובתדירות של כל 30 ס"מ.
רשת תחתונה: ברזל ראשי מצולע בקוטר 6 מ"מ ובתדירות של כל 10 ס"מ.
ברזל משני מברזל מצולע בקוטר 4 מ"מ ובתדירות של כל 30 ס"מ.
רוחב צלע – 13 ס"מ.
גובה קרום תחתון – 5 ס"מ.
גובה צלע – 22 ס"מ.
חתך תקרה כ 33 ס"מ.
שכבת כיסוי: 1 ס"מ.

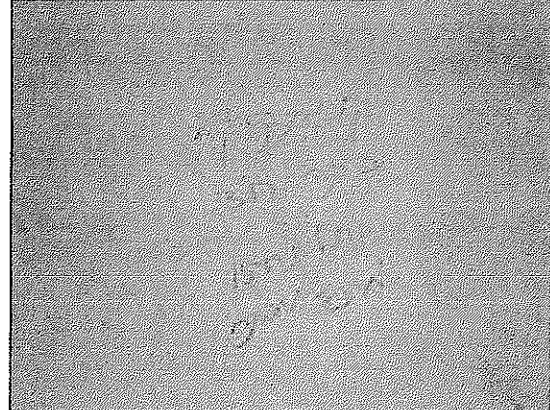
זיון תחתון במרכז מפתח:

נתגלו 2 רשתות ברזל מתחת לתעלה ובקרום תחתון:
רשת עליונה: ברזל ראשי מצולע בקוטר 6 מ"מ ובתדירות של כל 10 ס"מ.
ברזל משני מצולע בקוטר 4 מ"מ ובתדירות של כל 30 ס"מ.
רשת תחתונה: ברזל ראשי מצולע בקוטר 6 מ"מ ובתדירות של כל 10 ס"מ.
ברזל משני מצולע בקוטר 4 מ"מ ובתדירות של כל 30 ס"מ.
רוחב תעלה – 12 ס"מ.
גובה קרום תחתון – 4 ס"מ.
גובה תעלה – 22 ס"מ.
חתך תקרה כ 33 ס"מ.
שכבת כיסוי: כ 1 ס"מ

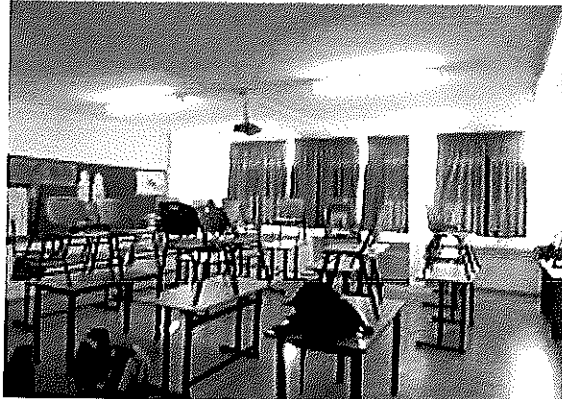
כיתה ז'4:

נתגלו 2 רשתות מתחת לצלע ובקרום תחתון:
רשת עליונה: ברזל ראשי מצולע בקוטר 6 מ"מ ובתדירות של כל 10 ס"מ.
ברזל משני מצולע בקוטר 4 מ"מ ובתדירות של כל 30 ס"מ.
רשת תחתונה: ברזל ראשי מצולע בקוטר 6 מ"מ ובתדירות של כל 10 ס"מ.
ברזל משני מברזל מצולע בקוטר 4 מ"מ ובתדירות של כל 30 ס"מ.
כמו-כן לא נתגלו מוטות זיון בתוך הצלע:
רוחב צלע - 6 ס"מ.
גובה קרום תחתון - 5 ס"מ.
גובה צלע - 20 ס"מ.
חתך תקרה כ 32-33 ס"מ
שכבת כיסוי: 1.5 ס"מ.

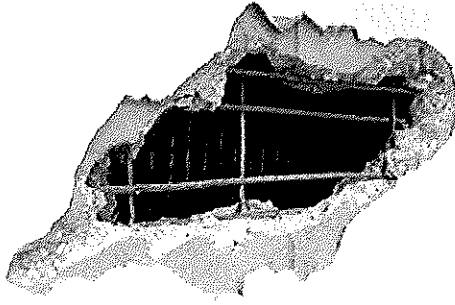
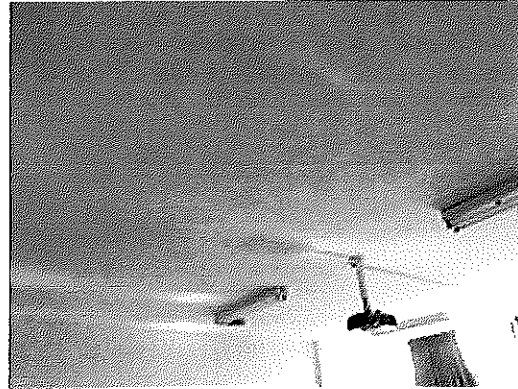
זיון תחתון במרכז מפתח:

נתגלו 2 רשתות ברזל מתחת לתעלה ובקרום תחתון:
רשת עליונה: ברזל ראשי מצולע בקוטר 6 מ"מ ובתדירות של כל 10 ס"מ.
ברזל משני מצולע בקוטר 4 מ"מ ובתדירות של כל 30 ס"מ.
רשת תחתונה: ברזל ראשי מצולע בקוטר 6 מ"מ ובתדירות של כל 10 ס"מ.
ברזל משני מצולע בקוטר 4 מ"מ ובתדירות של כל 30 ס"מ.
רוחב תעלה – 78 ס"מ.
גובה קרום תחתון – 5 ס"מ.
גובה תעלה – 20 ס"מ.
חתך תקרה- כ 31-32 ס"מ.
שכבת כיסוי: כ 1.5 ס"מ.
להלן חתך מייצג:

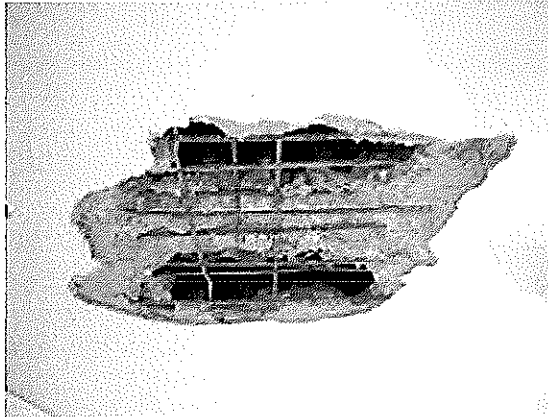
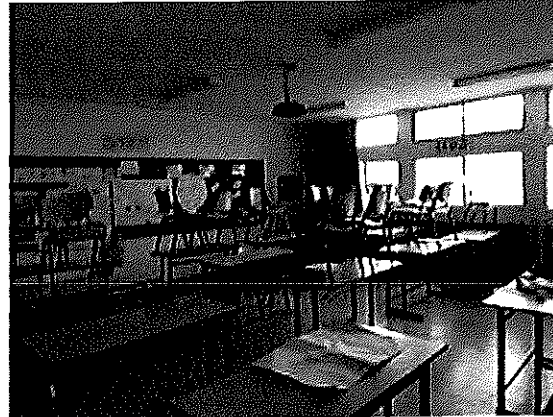
כיתה ז'6:

נתגלו 2 רשתות מתחת לצלע ובקרום תחתון:
רשת עליונה: ברזל ראשי מצולע בקוטר 6 מ"מ ובתדירות של כל 10 ס"מ.
ברזל משני מצולע בקוטר 4 מ"מ, ובנוסף נתגלה מוט מברזל מצולע בקוטר 6 מ"מ.
רשת תחתונה: ברזל ראשי מצולע בקוטר 6 מ"מ ובתדירות של כל 10 ס"מ.
ברזל משני מברזל מצולע בקוטר 4 מ"מ
כמו-כן לא נתגלו מוטות זיון בתוך הצלע:
רוחב צלע – 14 ס"מ.
גובה קרום תחתון – 5 ס"מ.
גובה צלע – 20 ס"מ.
חתך תקרה כ 32-33 ס"מ
שכבת כיסוי: 1.5 ס"מ.

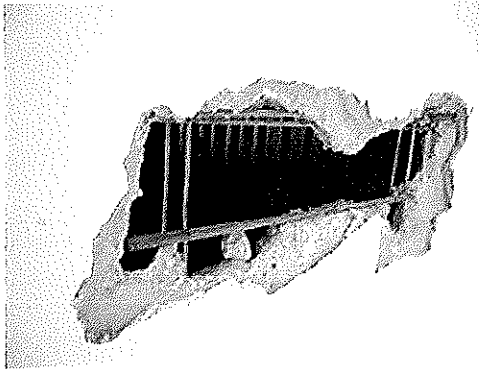
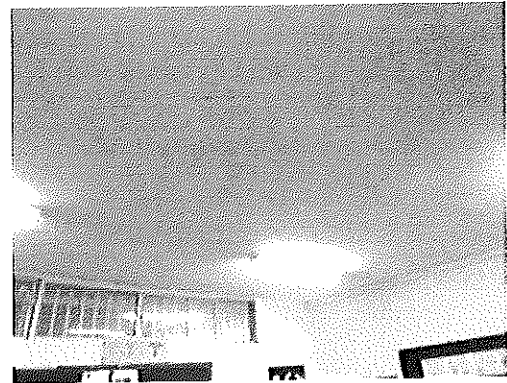
זיון תחתון במרכז מפתח:

נתגלו 2 רשתות ברזל מתחת לתעלה ובקרום תחתון:
רשת עליונה: ברזל ראשי מצולע בקוטר 6 מ"מ ובתדירות של כל 10 ס"מ.
ברזל משני מצולע בקוטר 4 מ"מ ובתדירות של כל 30 ס"מ.
רשת תחתונה: ברזל ראשי מצולע בקוטר 6 מ"מ ובתדירות של כל 10 ס"מ.
ברזל משני מצולע בקוטר 4 מ"מ ובתדירות של כל 30 ס"מ.
רוחב תעלה – 70 ס"מ.
גובה קרום תחתון – 5 ס"מ.
גובה תעלה – 20 ס"מ.
חתך תקרה כ 30-31 ס"מ.
שכבת כיסוי: כ 1 ס"מ.
